il Giornale di Napoli

Anno VII - Numero 329 - Lire 1200 - Martedì 17 dicembre 1991

Il «Giordani» poteva saltare in aria

Due bombole hanno causato il rogo

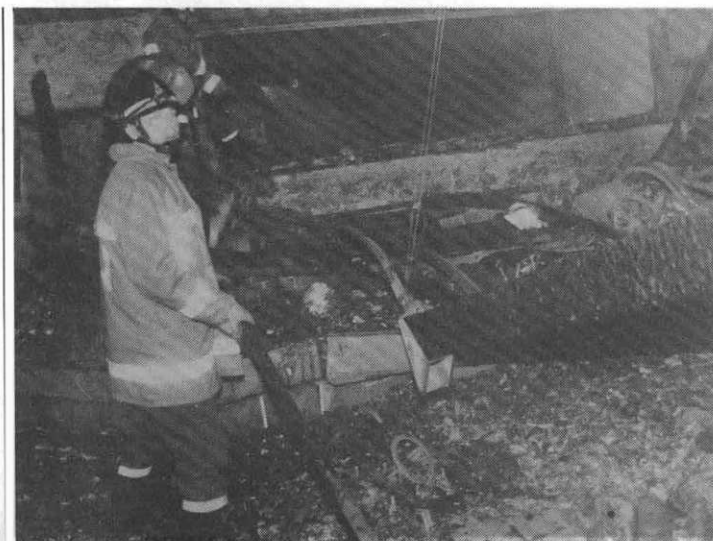
Un altro particolare dell'incendio al «Giordani»
